**" Az idő vasfoga..."**

## Néhány figyelmeztető kép a német (bajor) kéményseprők gyakorlatából

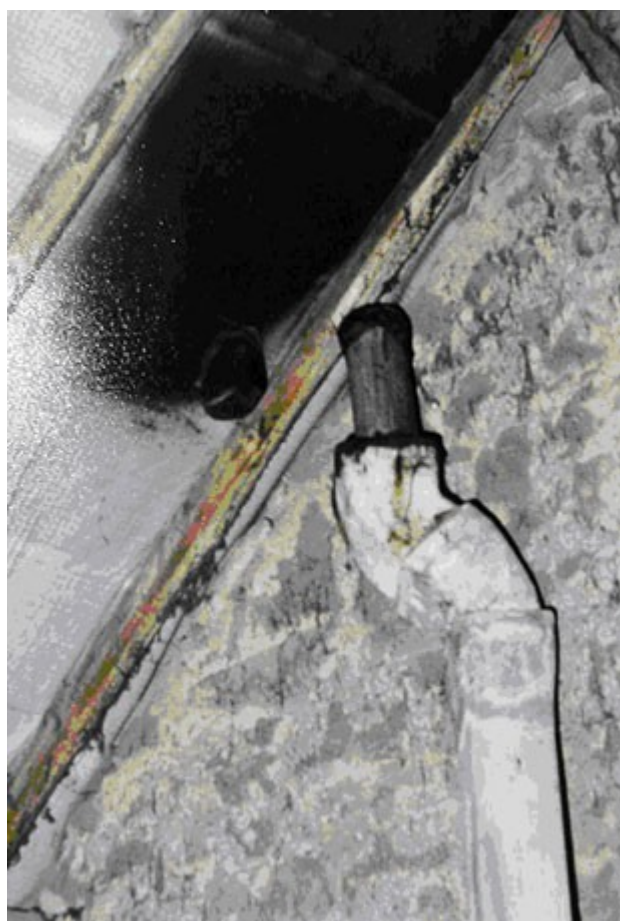
**A kémény már a padlástérben véget ért!**

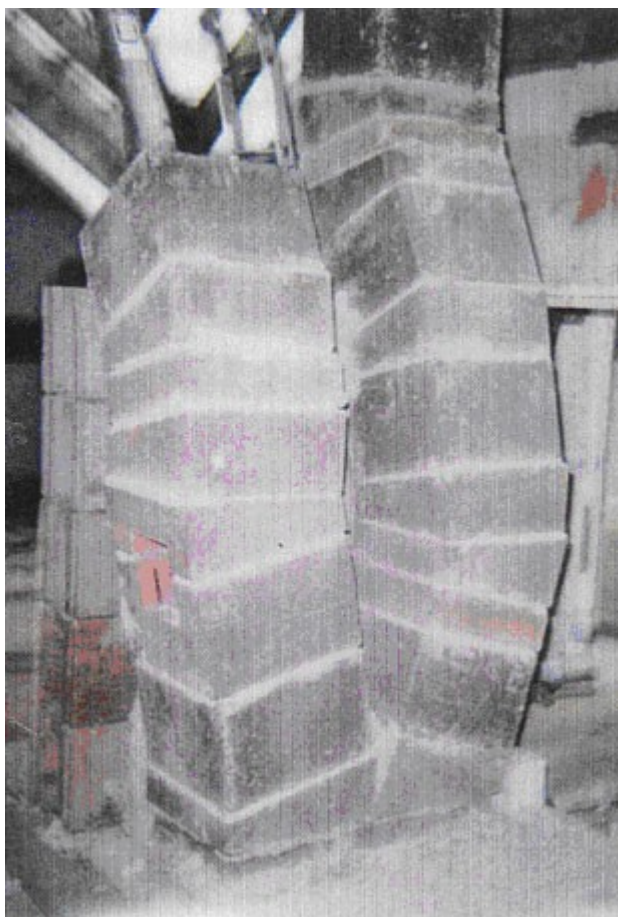
**Bocsánat..., de a kőműves mindenre képes?**

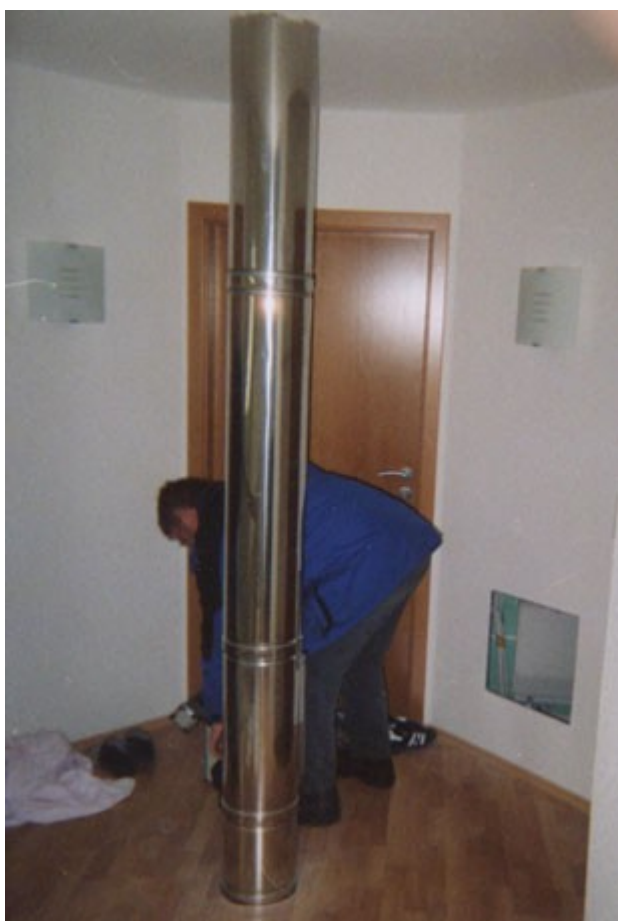
**Mindenben eltértek az engedélyezési tervtől, de a kémény a helyén maradt (a szoba közepén!).**

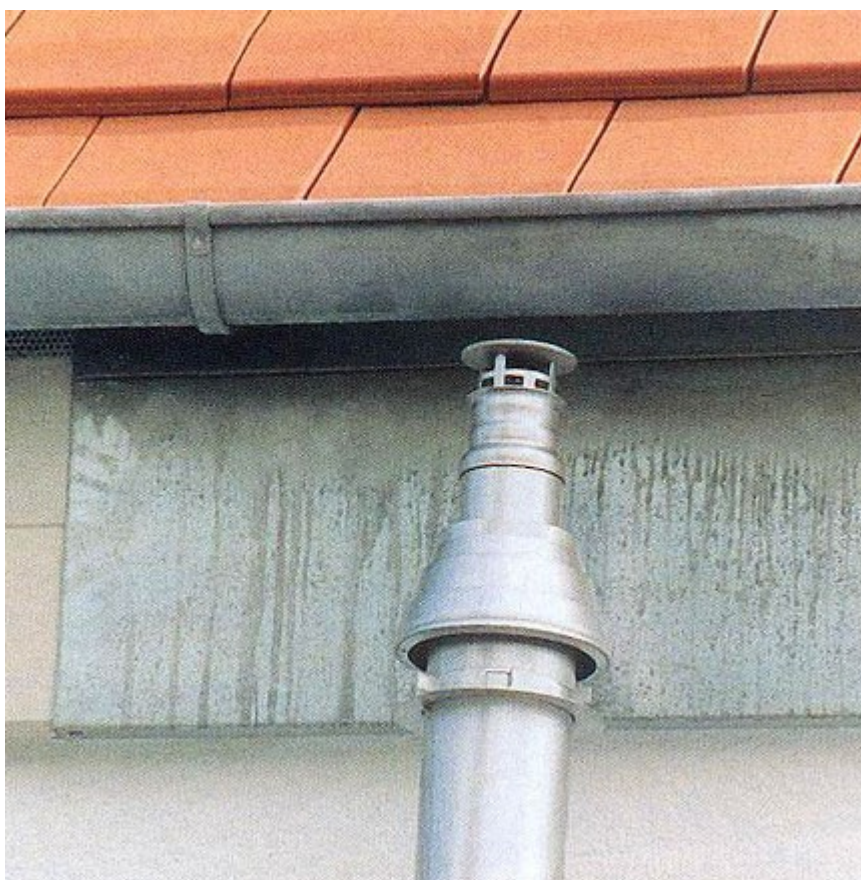
**... egy kis alumínium lemez és hadd folyjon!**

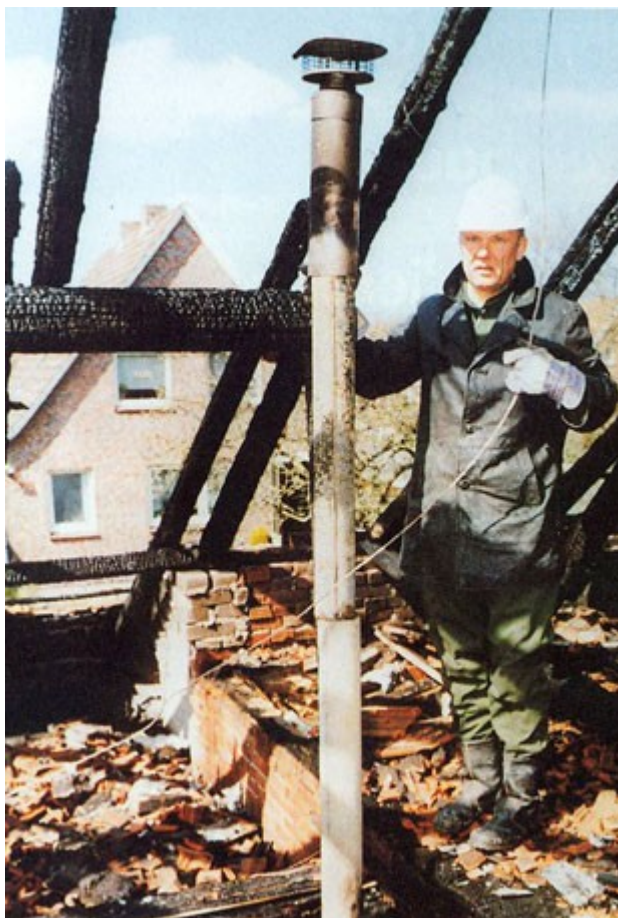
**"Cső a csőben" égéstermék-elvezető berendezés  
Egy kis lazaság, meg egy kis hiba... és a ház leégett!**

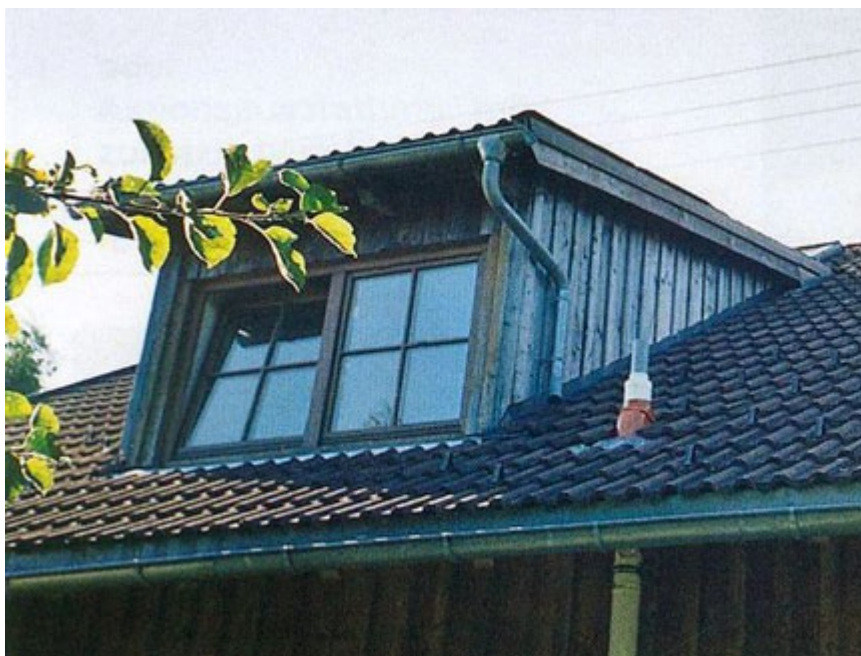
**Közel az ablakhoz, legalább látjuk, hogy működik a kémény.**

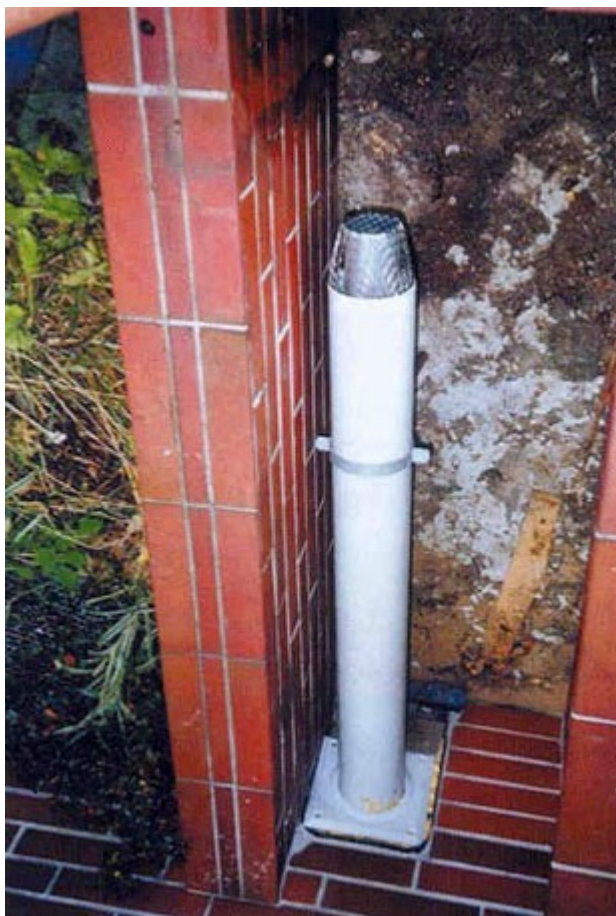
**Túlnyomásos égéstermék-elvezető a terasz alatti pincéből. Látványkompenzálás két takarófallal**

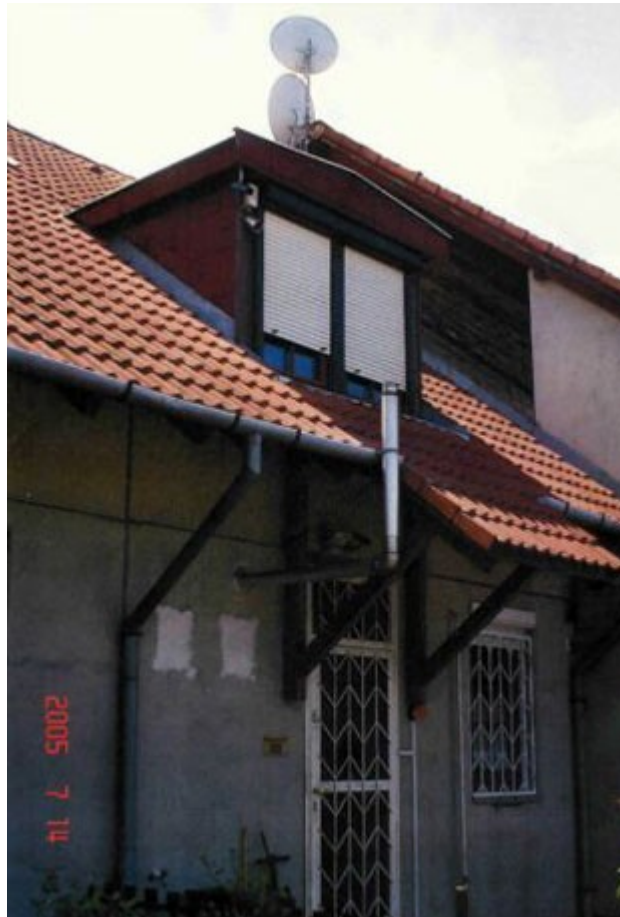
A "turbós" égéstermék -vezeték illik az esőcsatornához, na de éppen a gyermekek szobaablaka előtt?

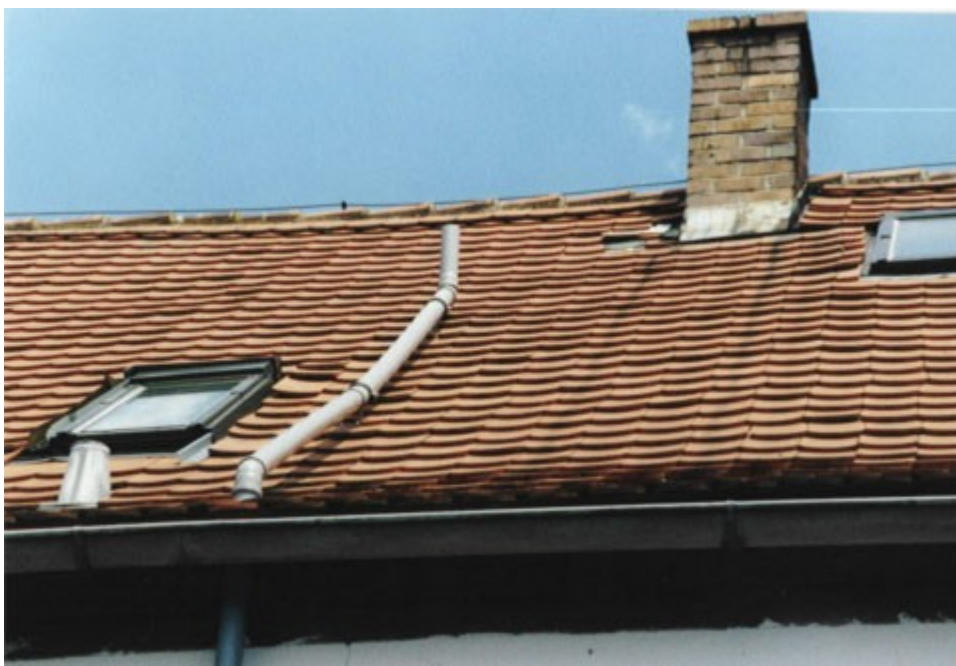
**El az ablaktól az égéstermékkel!  
De ne így!**

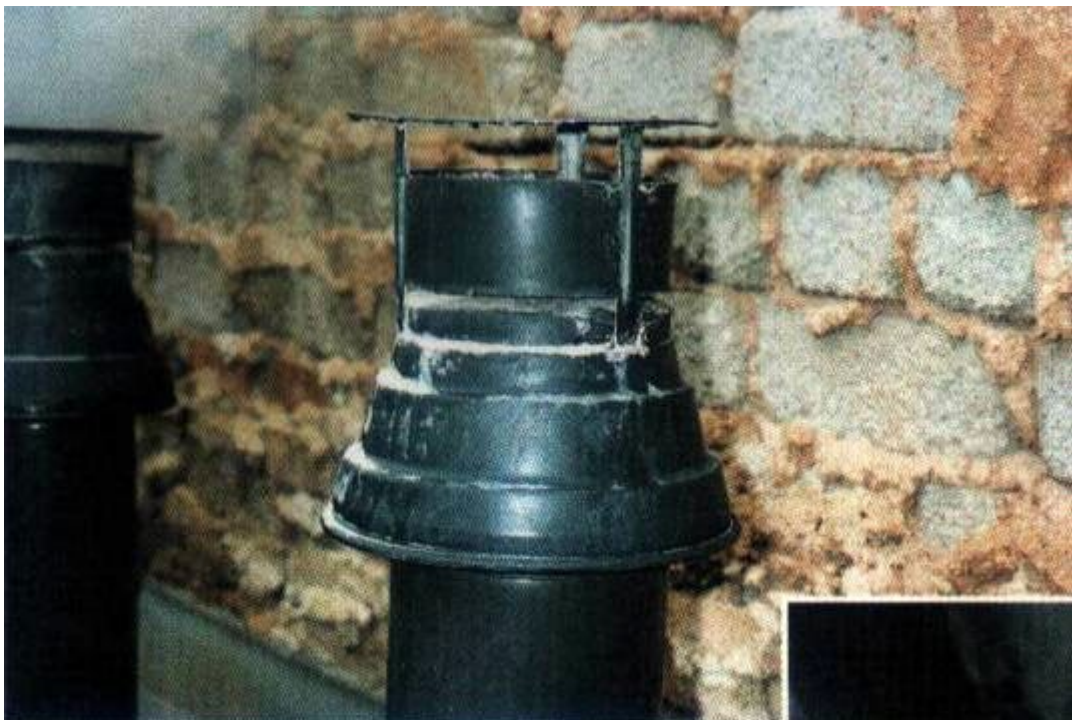
**Túlnyomással távozik az égéstermék, baj nem lehet belőle!  
És a környezettel mi lesz?**

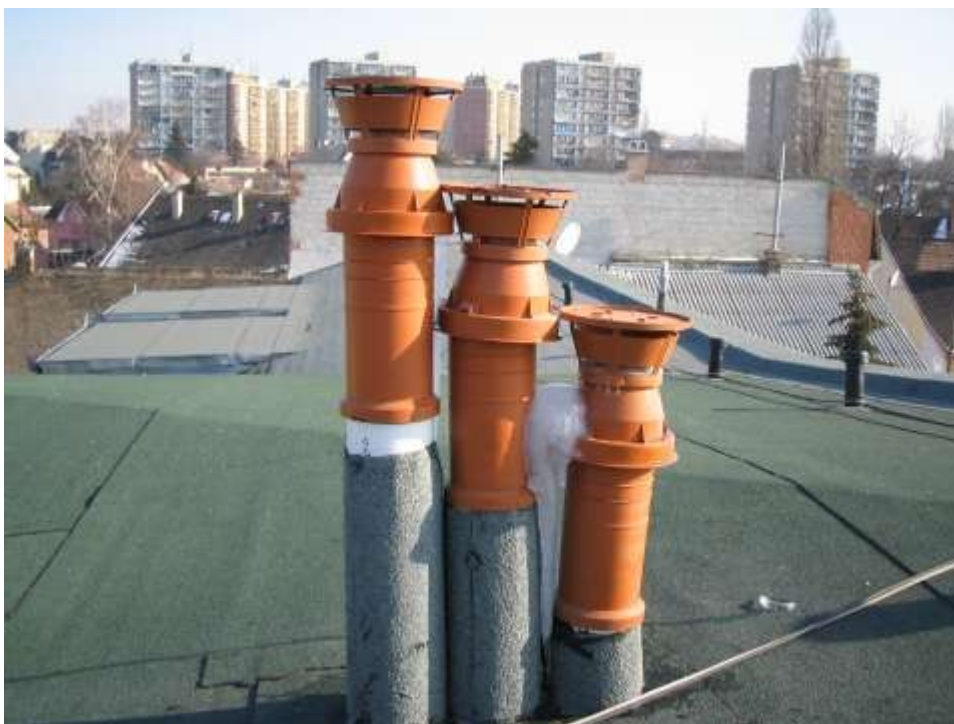
**A természet alakítja a "kéményelhúzást" ...  
(jégtömb a "cső a csőben" rendszerek között)**

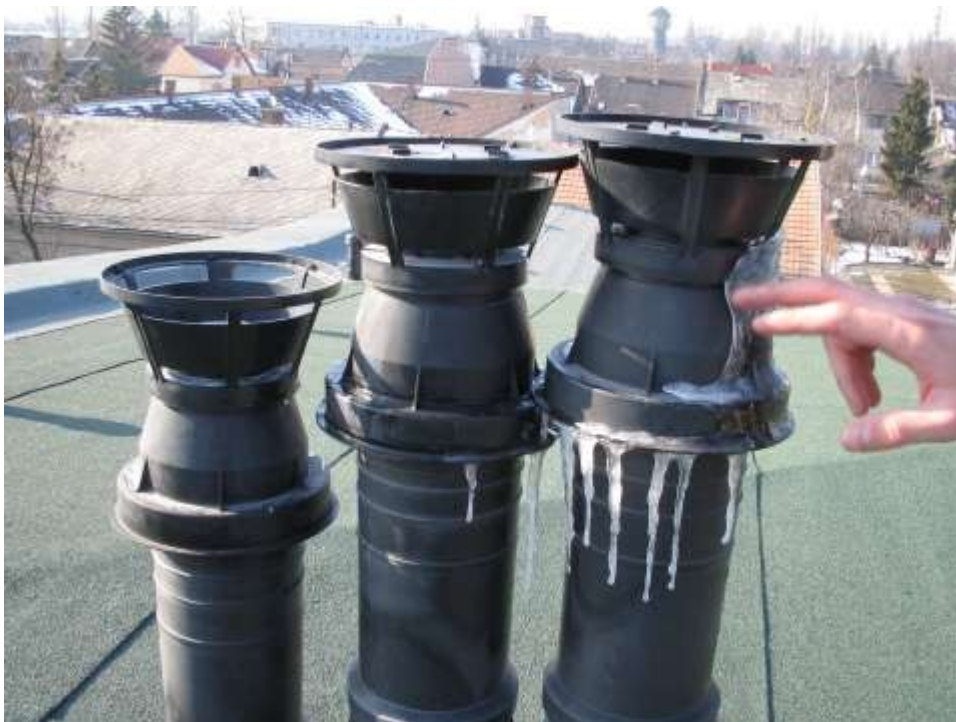
**Ha tél, akkor jégcsapok...**  
**("cső a csőben" rendszer)**

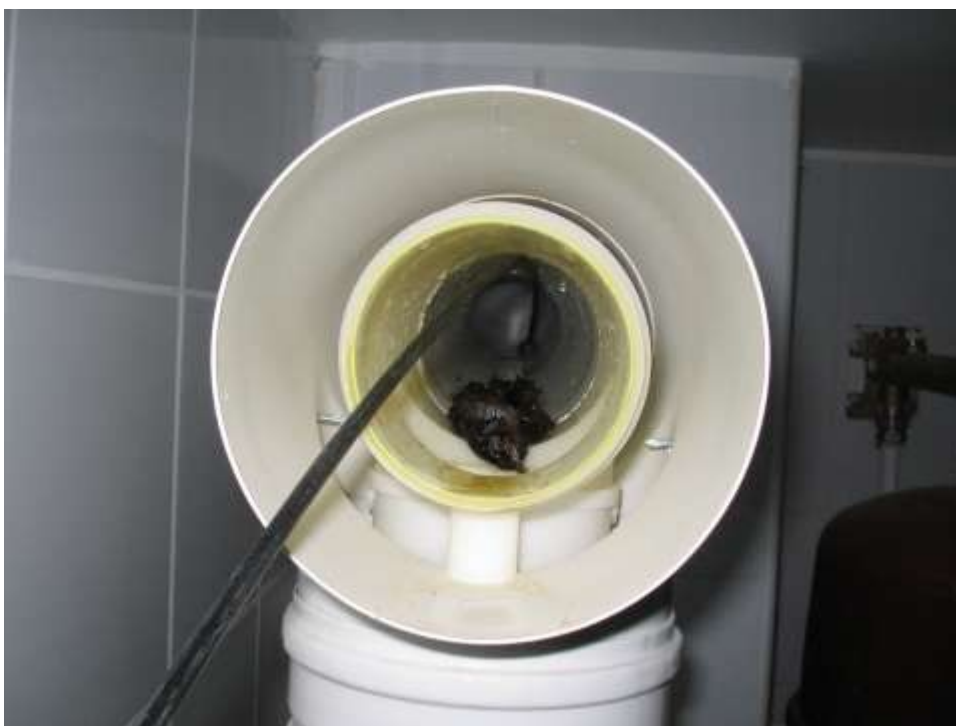
**A madárka jobb sorsa "szenderült"**  
**(cső a csőben rendszer tisztító- ellenőrző nyílása)**

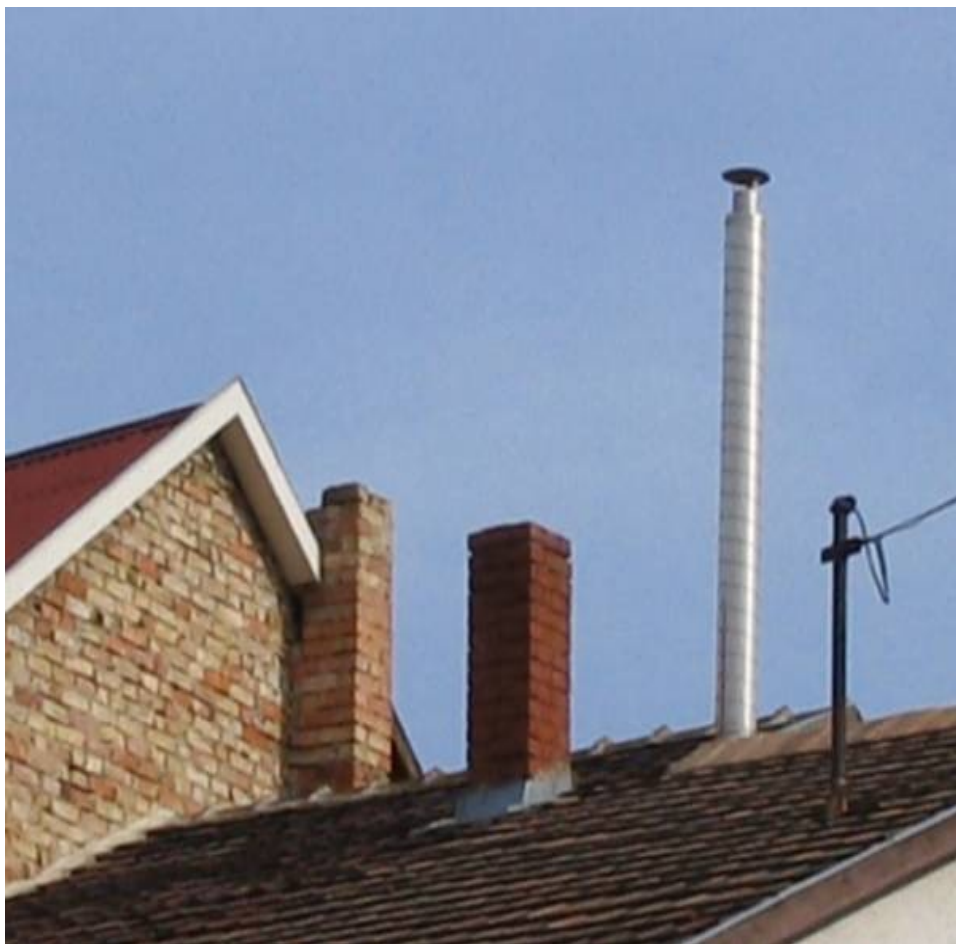
**Tetőszerkezet beépítve a kéménytestbe  
(soha jobb helyre, ha tüzet akarunk...)**

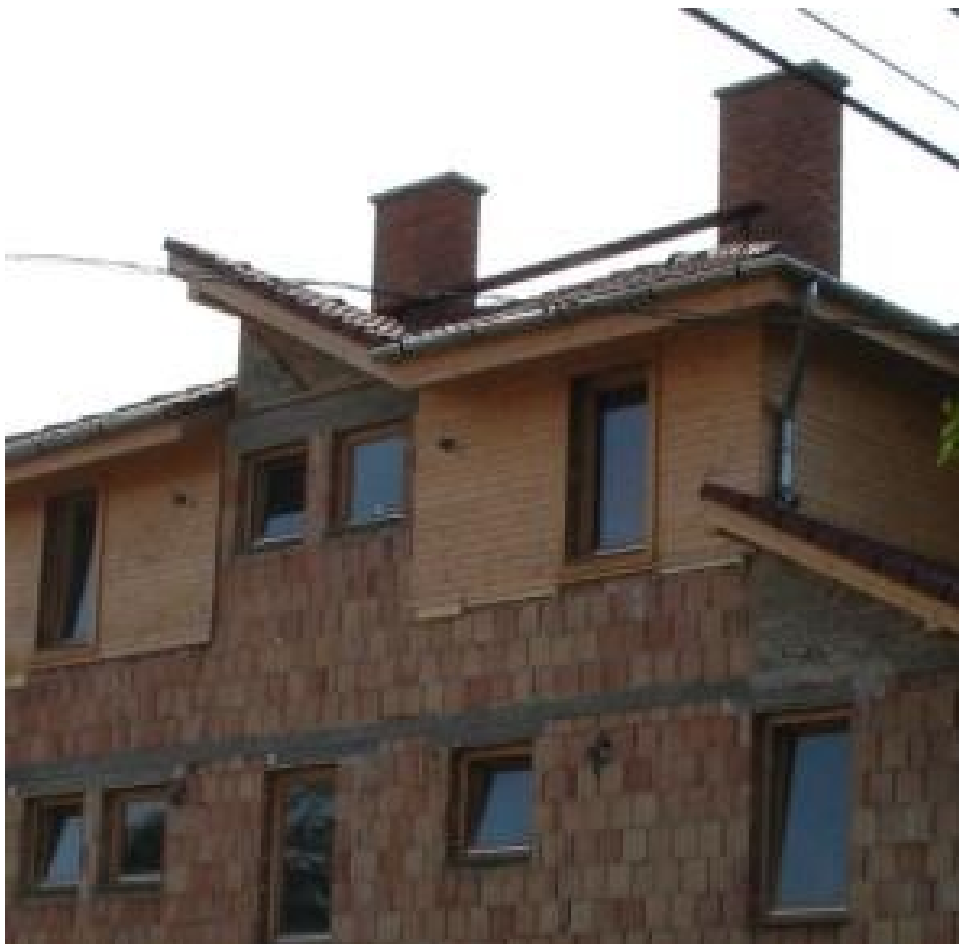
**A tervtől eltérve! Új épület!**

**Szakszerűtlen, felelőtlen kivitelezés!  
Következmény: halál !**

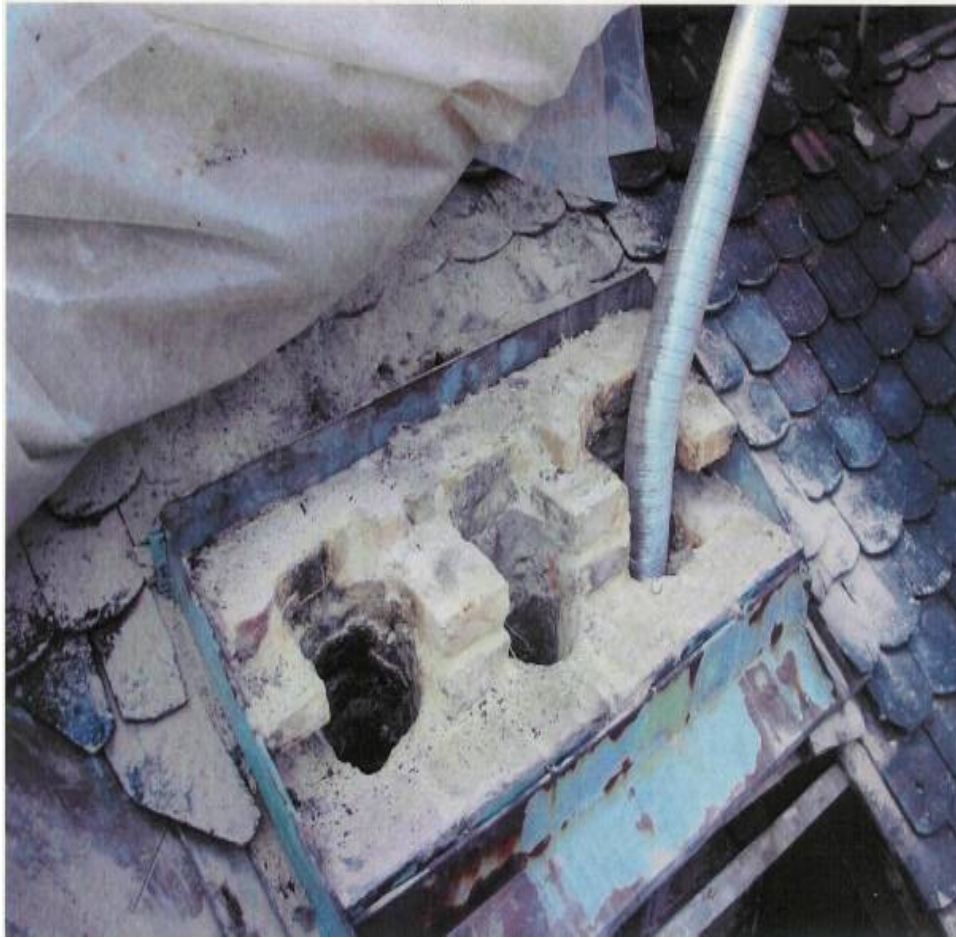
**A kéményfejet visszabontották,  
feltehetően az átépítés, javítás miatt...**

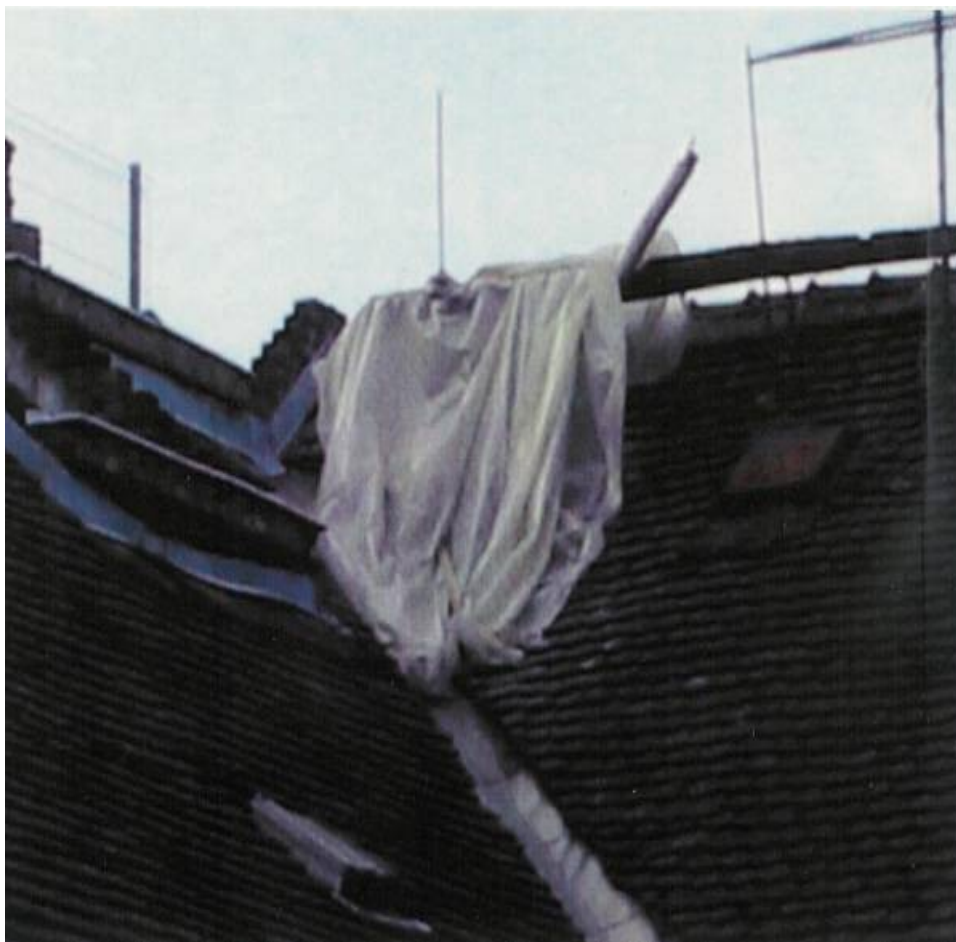
**A bontás helyét és környezetét fóliával lefedték (beázást elkerülendő)  
Ezáltal megakadályozták az égéstermék szabad kiáramlását.**

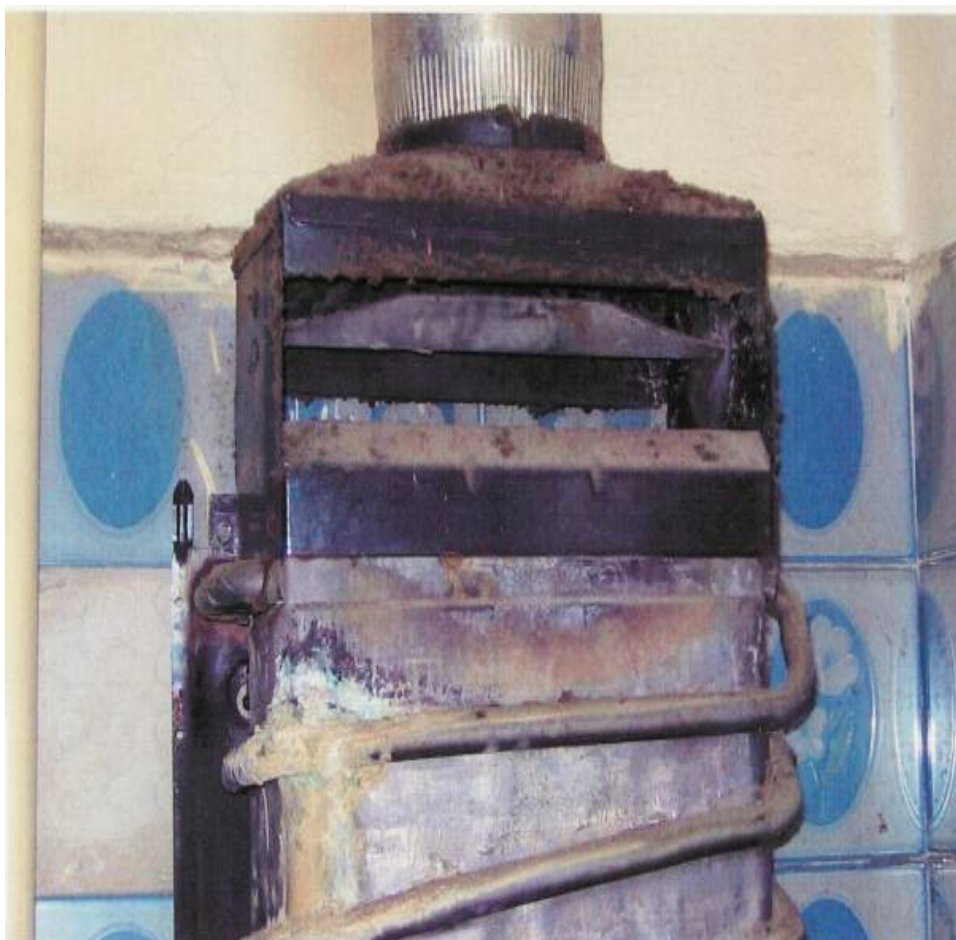
**A csatlakoztatott gázkészülék műszaki állapota is enyhén szólva „siralmas”.**

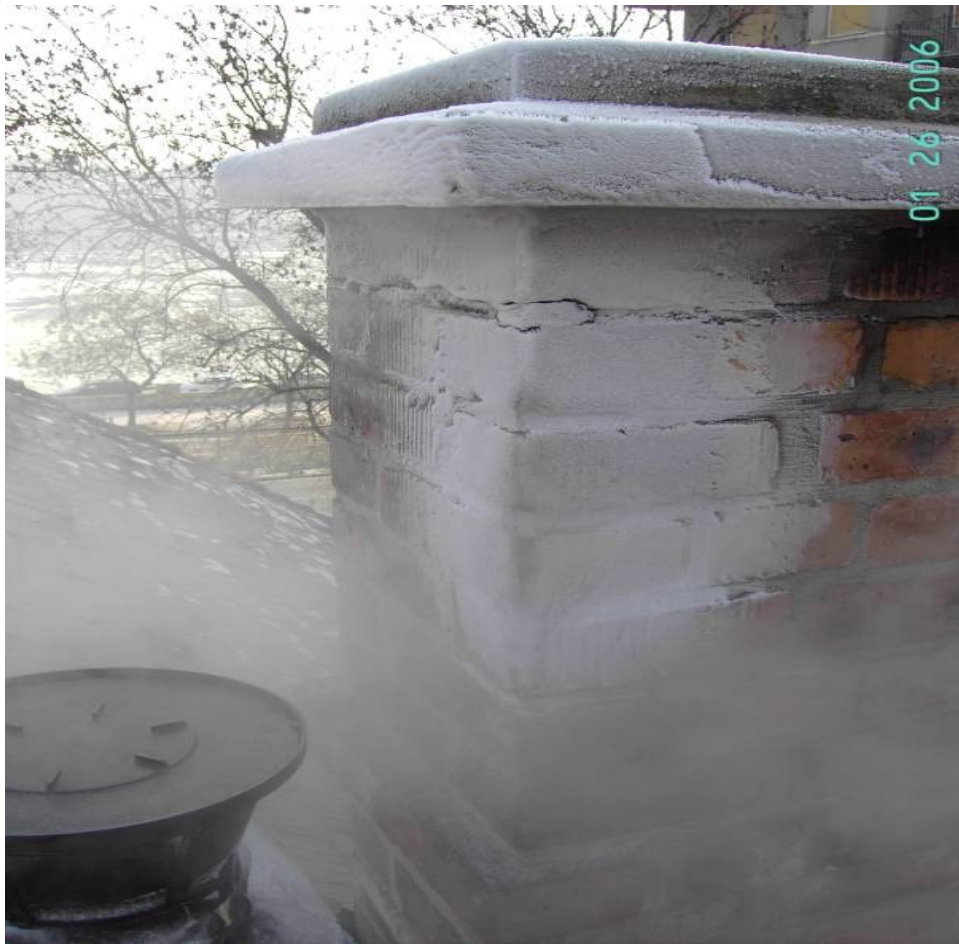
**A fagy, a jég és az olvadék eróziós hatást fejt ki.**

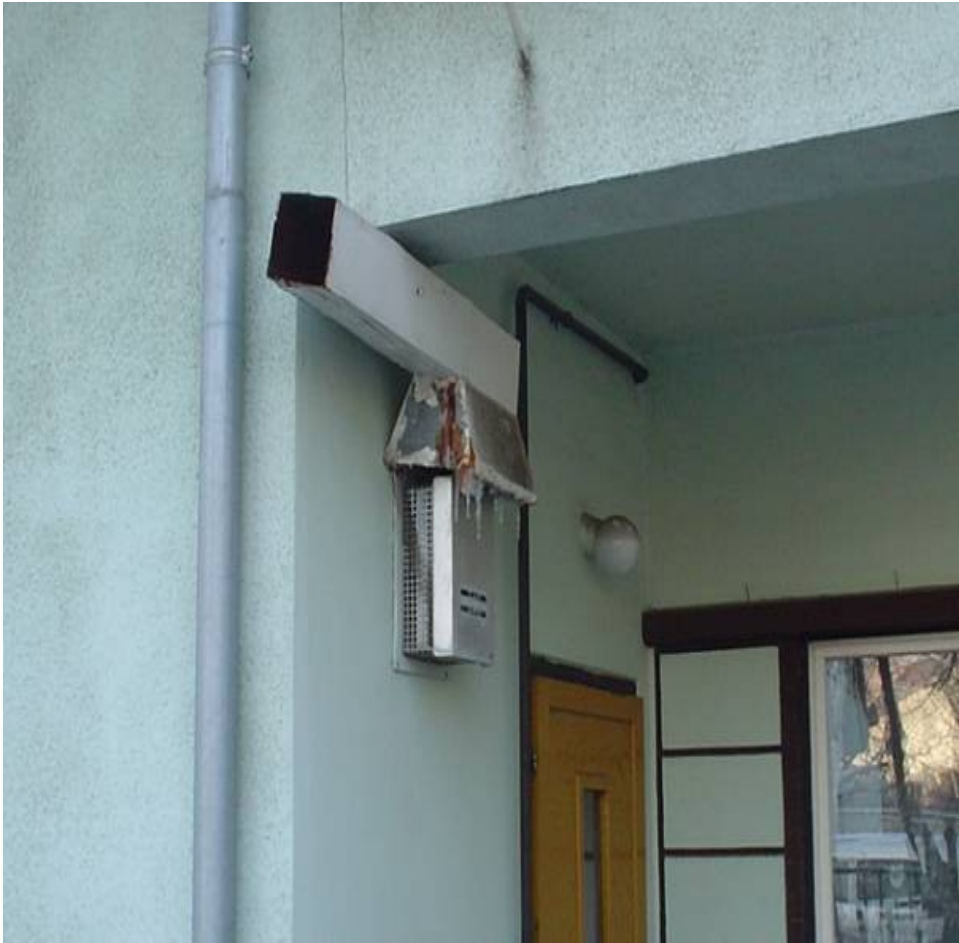
**Külső fali égéstermék kivezetés!? Ha már szabálytalan, legalább ne itt károsítson a lecsapódó égéstermék.**

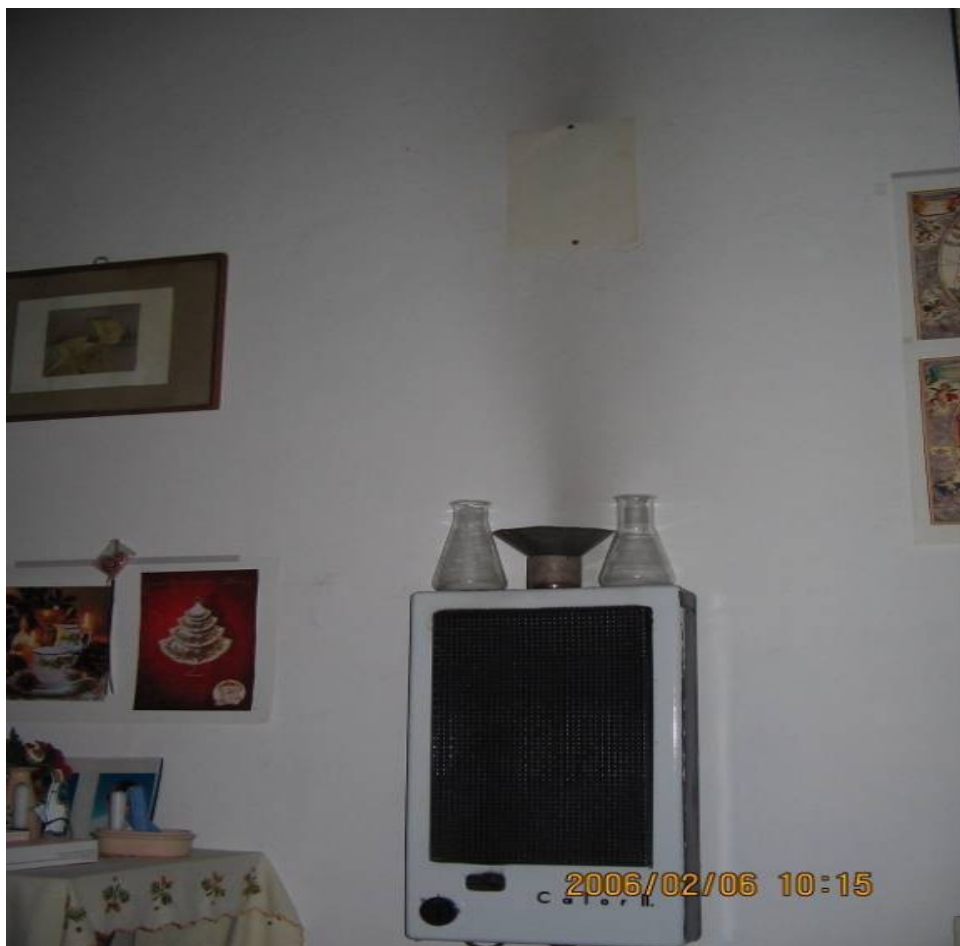
**CO (szén-monoxid) mérgezés**  
Szobában elhelyezett, „feketén” szerelt fali fűtő gázkészülék. A füstcsövet valaki eltávolította, a füstcsonkot egy tölcsérrel lefedte, a falihüvelyt (bekötő-nyílást) egy takarólemezzel lefedte

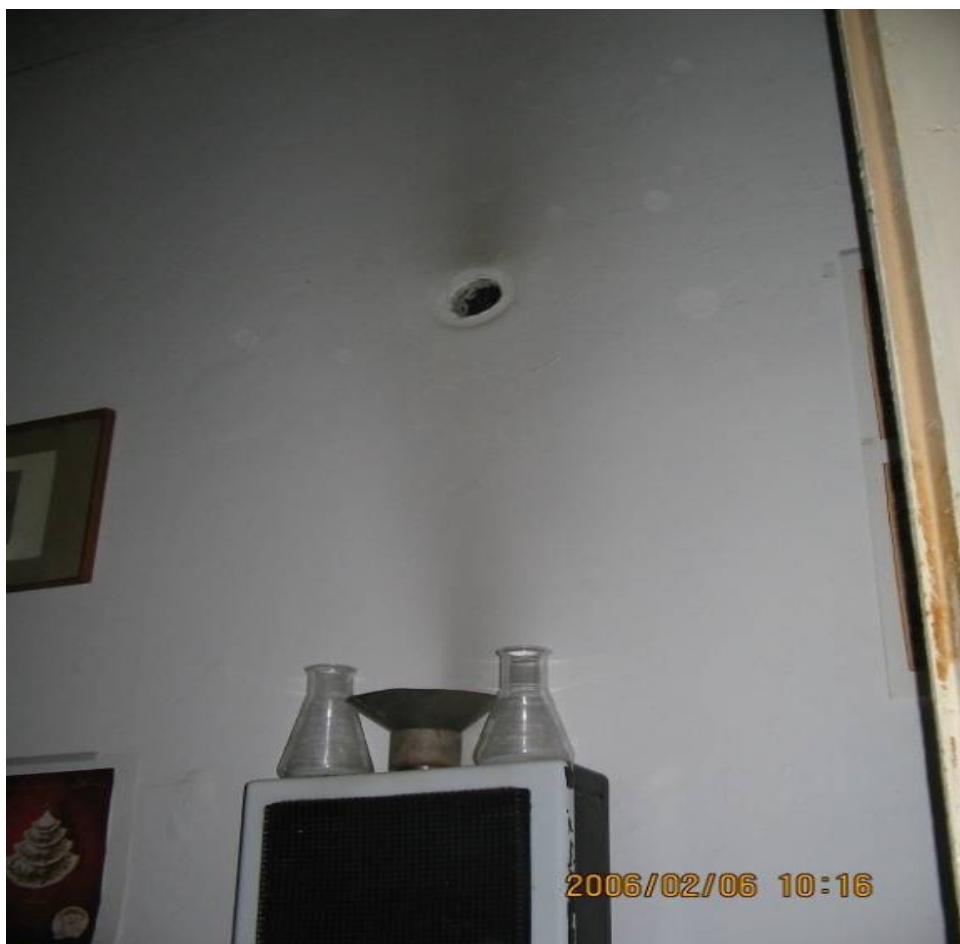
**A takarólemez levétele után látható a falihűvel.**

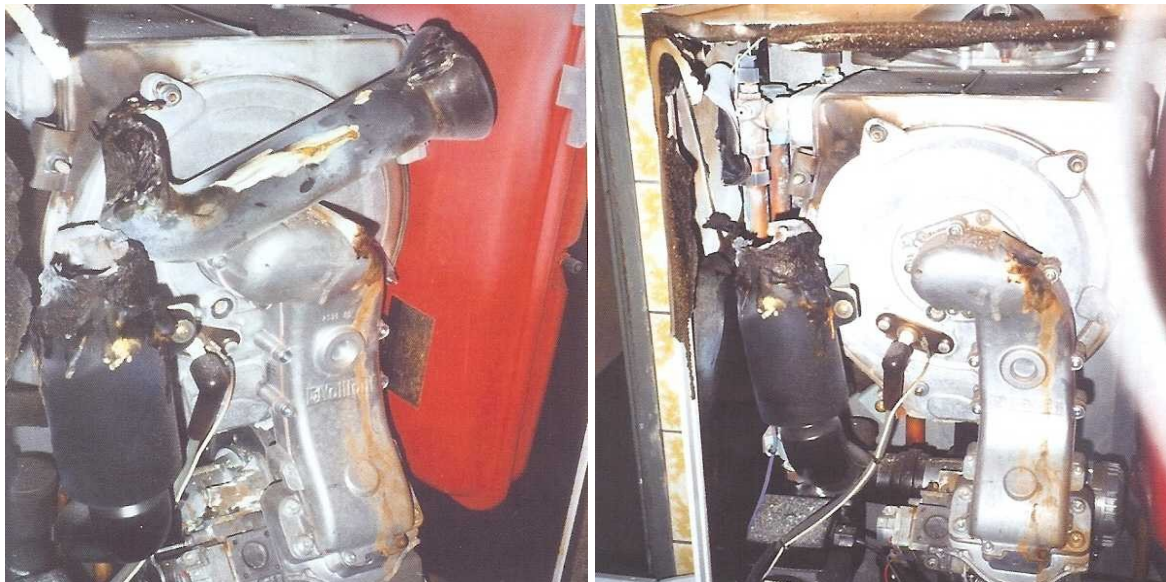
És megint égett! Ez a kiégett kondenzációs tüzelőberendezés most már nem egyedi esetnek számít. Ha le kell vonni a következtetéseket az ilyen esetekről, akkor be kell látni azt, hogy a tűzvédelemnek a korszerű berendezéseknél is jogosultságuk van. A korszerű „önbiztosító” technika is veszélyekkel jár az üzemeltetők élet- és vagyonbiztonságára.

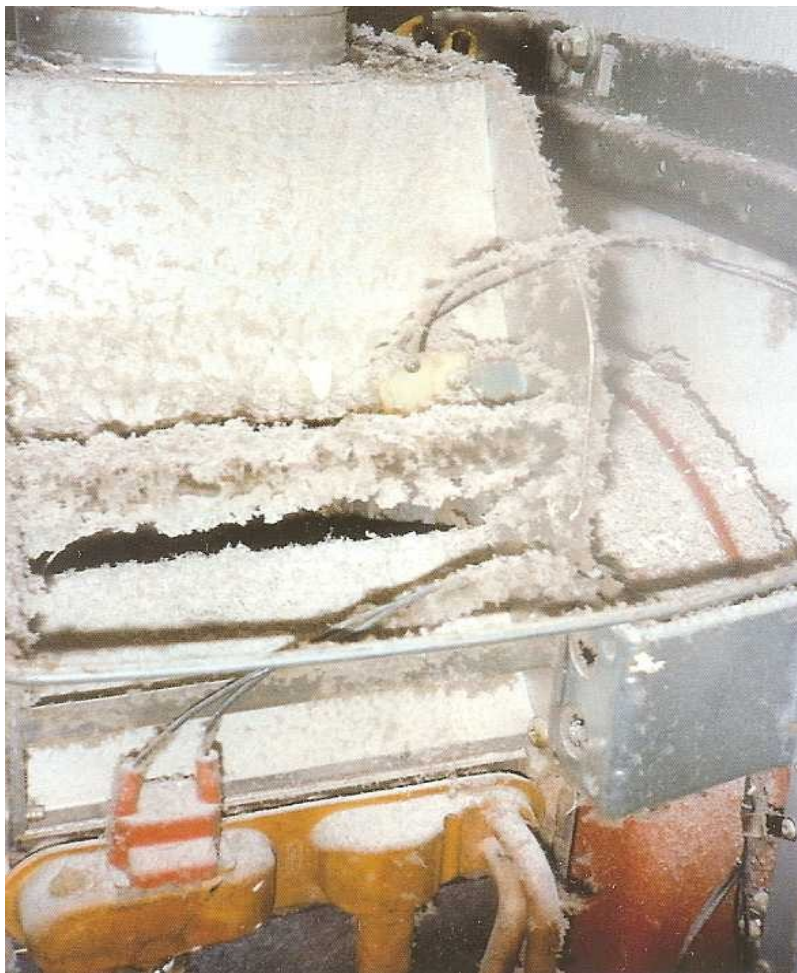
**Ez a tüzelőberendezés egy év óta üzemel. A berendezést a konyhában állították fel. Rendszeres ellenőrzés nélkül egy ilyen berendezés állapota gyorsan veszélyes lehet. A nagyfokú elpiszkosodás miatt tökéletlen lett az égés, ami erős CO- képződéshez vezetett. Ez egy alattomosan terjedő halálos veszély az üzemeltetők részére.**

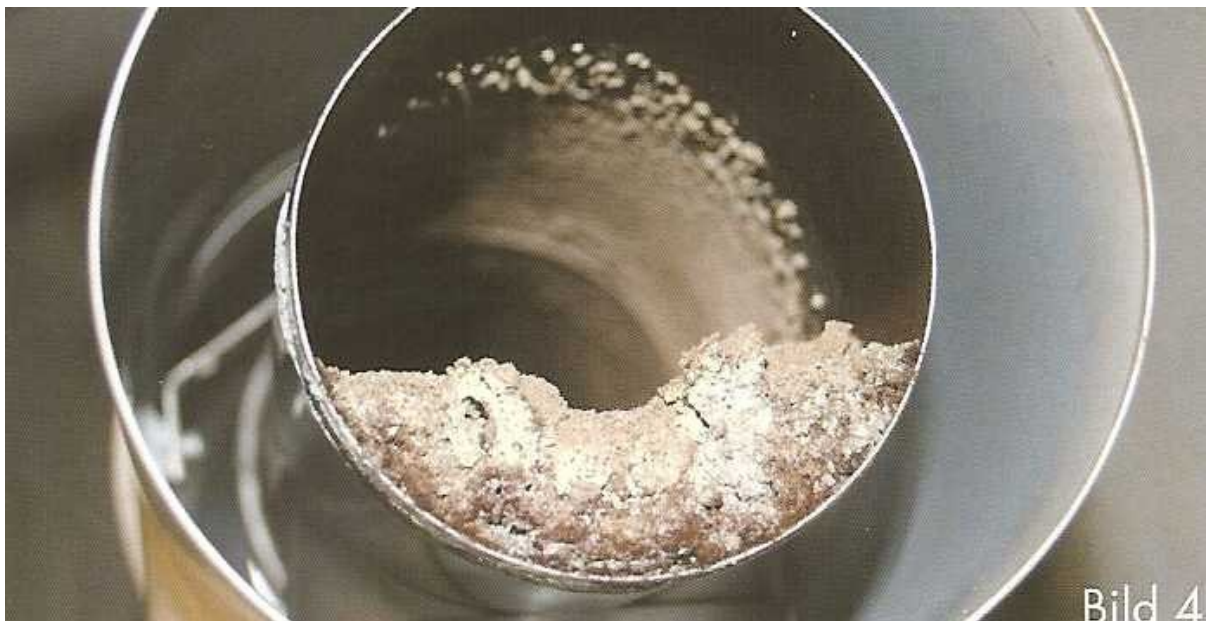
**Ez az égéstermék vezeték egy év óta csatlakoztatva lett egy helységtértől független alacsony hőmérsékletű kazánhoz, az ismétlődő ellenőrzés során nagyon elgondolkodtató állapotot fedeztek fel kollégáink. Ilyen nagyfokú lerakódásokat igen gyakran fedezünk fel. Függetlenül az égéstermék hőmérsékletétől és a huzati viszonyoktól minden berendezésben keletkezik több – kevesebb lerakódás az**

égéstermék elvezetőben. Erre is vonatkozik az, hogy rendszeres ellenőrzés nélkül nincs biztonság!

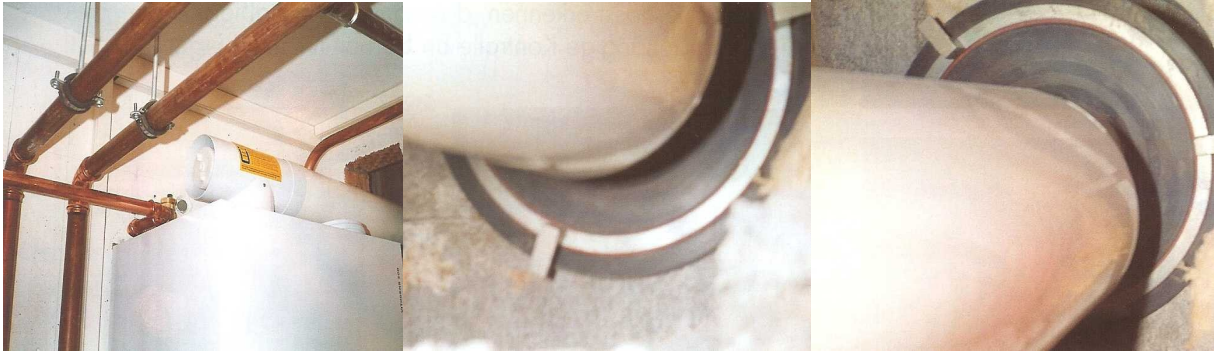
Kész lett a fűtőberendezés? Sajnos azonban hiányoznak egyes dolgok. A kiválasztott helyiségtől független üzemelési feltételei nem adottak ebben az állapotban. A tüzelőberendezés a helyiségtől függővé vált, és úgy üzemeltették. De ehhez meg hiányoznak a nyílások, az összeszellőztetés megvalósításához. Ez egy igen veszélyes helyzet - mert a hiányos égési levegőellátás fokozott CO-képződésre kényszeríti a berendezést- mellékesen hiányzik a melegvíz vezetéken és füstcsöveken a hőszigetelés, amelyeket az energia-megtakarítási törvény előír. Milyen jó, hogy ezt észrevette a kéményseprő , aki az üzemeltetőt ellátta független tanácsokkal.

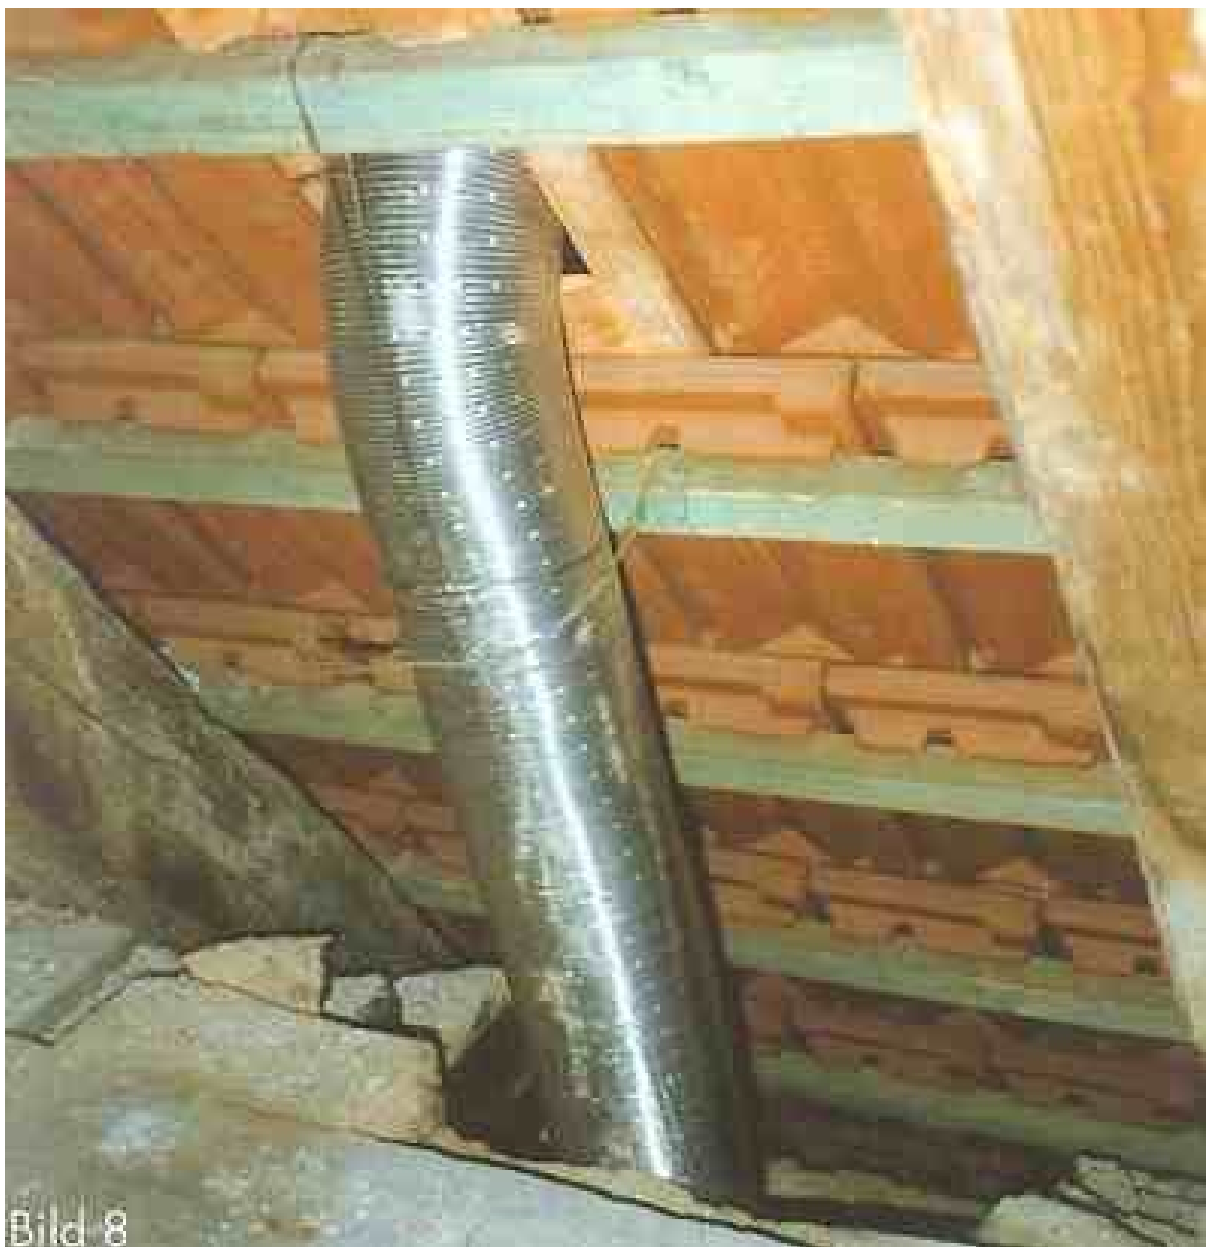
Egy nyolclakásos társasházban ez a flexibilis alumínium cső képezi egy gázfűtőberendezés égéstermék vezetékeit.

Itt vagy nulla tudásról vagy nulla felelősségvállalásról beszélhetünk – mert másképpen nem lehet egy ilyen konstrukcióra magyarázatot találni.

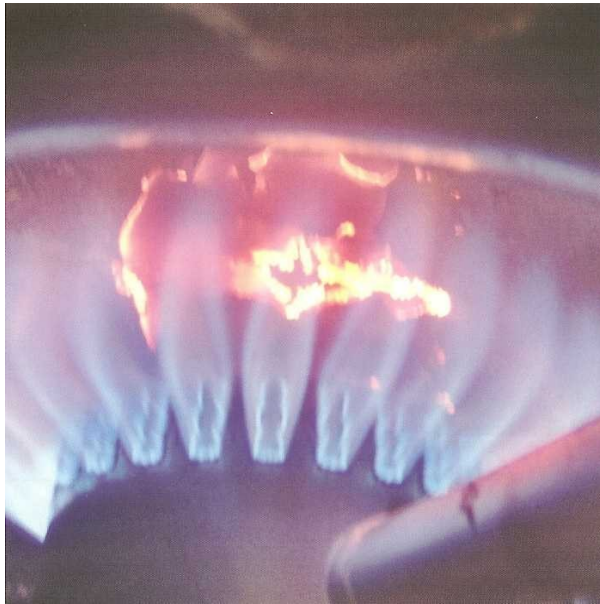
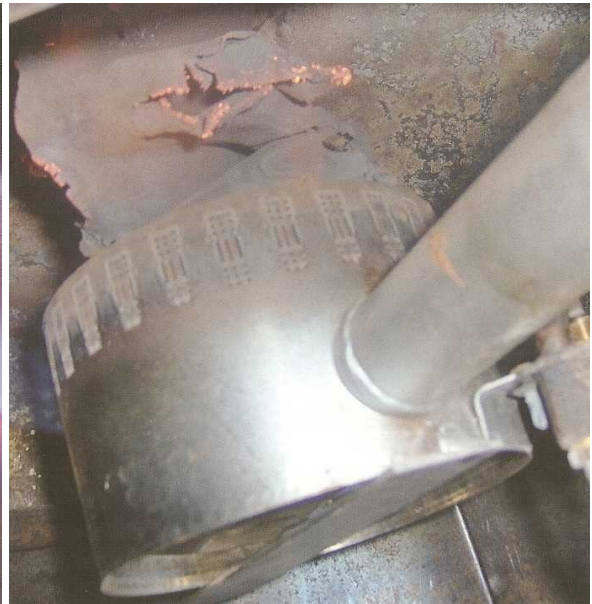
A fürdőszobában felszerelt gázüzemű vízmelegítő égéstermék útvonalának ellenőrzése, és CO-vizsgálata során a német kollégánk 10.000 ppm-es CO-koncentrációt állapított meg. Ennek oka megállapítása szerint az örvénykamra tartóelemének törése volt. A 2.-es ábrán világosan felismerhetők az örvénykamra kiégett maradványai. Meleg napokon amikor rosszak a felhajtóerő viszonyok halálos kimenetelű égéstermék kilépés is előfordulhat a fürdőszobában.

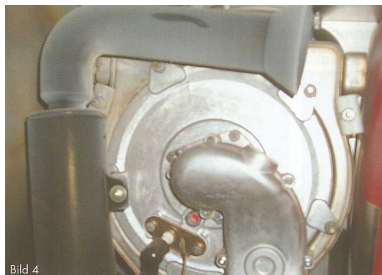
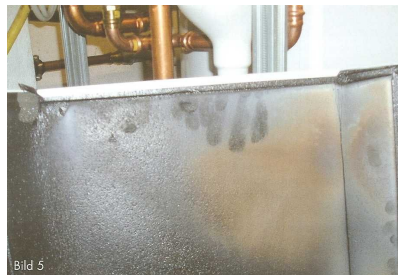
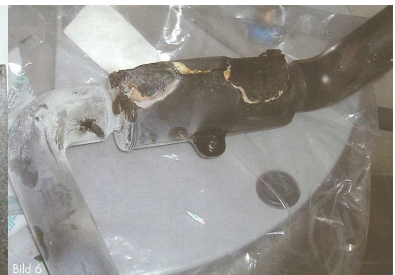
Ennél az esetről is a kéményseprő ellenőrzése fedezett fel egy hibát, és ezzel elhárított egy súlyos kimenetelű balesetet.

A tüzelőberendezésekben lévő elüszkösödött elemek miatt a működés nagyon beszűkült. Az egész berendezést koromfilm borította be. Az, hogy itt az égéstermék jellemző értékei nincsenek rendben, az magától értetődik. Ha tovább üszkösödnek a tüzelőberendezésben a belső elemek, akkor ebből tüzeset is lehet, ami az egész telepítési helysége áterjedhet.
