**" Az idő vasfoga..."**

## Néhány figyelmeztető kép a német (bajor) kéményseprők gyakorlatából

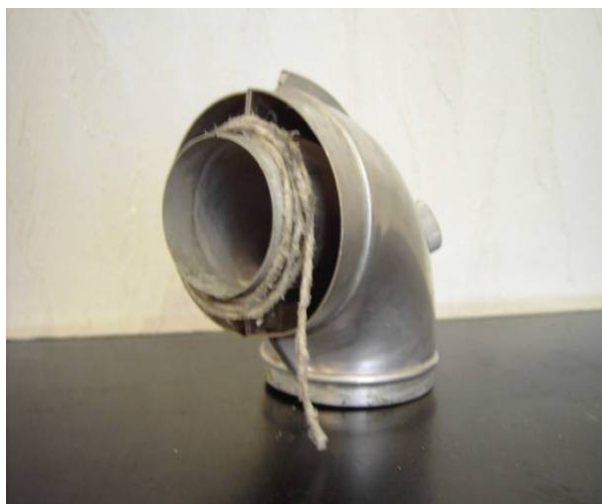
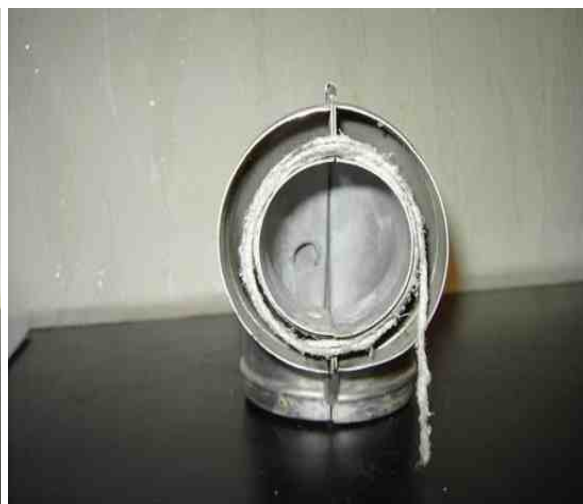
"Kiváló" tömítés egy minősített "mester" által kivitelezett "cső a csőben" égéstermék-elvezető berendezésben. ( csoda, hogy a tüzelőberendezés 3 év alatt tönkrement és cserélni kellett ?)

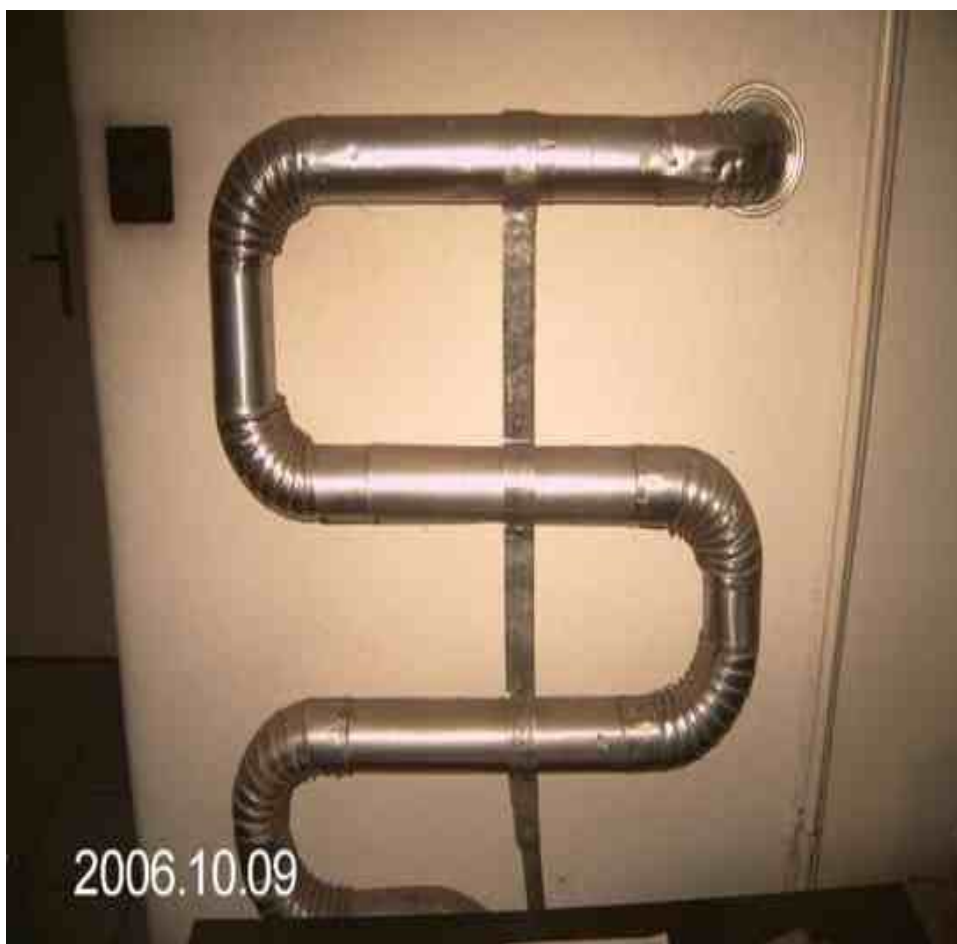
**Gázkonvektor "energiatakarékos és szabályos" füstcsövezése...**
