**Teskánd patakpart-gyaloghídnál található
fehér fűzfa egészségi állapot felmérése**

ArborSonic 3D Mérési Jelentés

Teskánd patakpart belterület

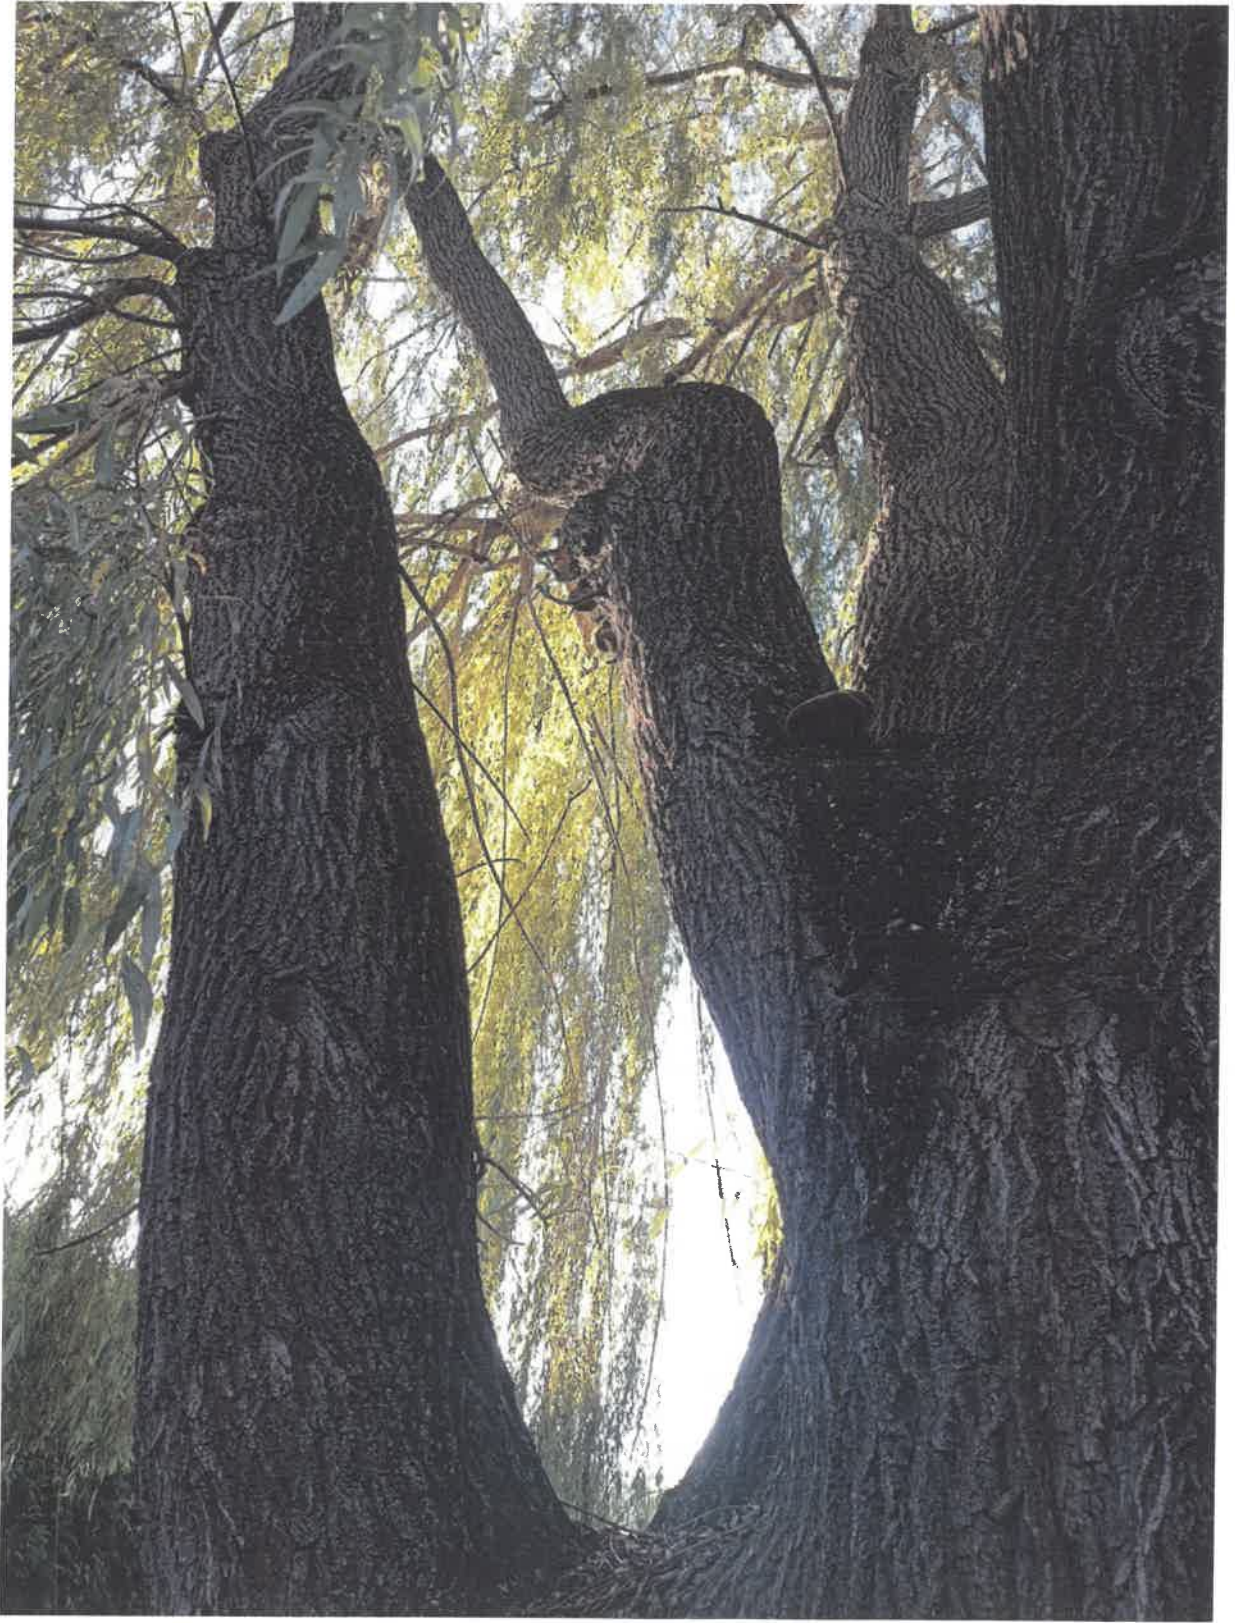
1733304881393

A fa töve egészséges, ezért nem kellene a fát kivágni. Nyugati és déli irányba húzó ágakon sok gomba termőtest jelent meg. Fűzfa élő fája nem ellenálló a gombakárosításokkal szemben. Az odúk és a gomba termőtestek már mélyen behatoltak a fa szöveti szerkezetébe, bármikor törését okozhatják az ágaknak. Nem elégséges a fűzfa híd felőli ágainak levágása, mert statikailag a fa súlypontja átrendeződik északi irányba. Húzása erőteljesen megnő északi irányba. Csonkítás után fa nagy koronája erős szélben-széllelkésekben ide-oda mozog erőteljesen (változó irányú erőteljes erőhatások), ami a fa kidőlését okozhatja.

Mindent összegezve javasoljuk a fűzfa kivágását, mert vastag ágain sok az odú és sok a gomba termőtest.
